**INDICAÇÃO** ao Excelentíssimo Senhor Prefeito Municipal que determine ao setor competente que realize vistoria técnica na Rua Laura, altura do número 188, para verificação e correção de desnível causado por obra de esgoto no local.

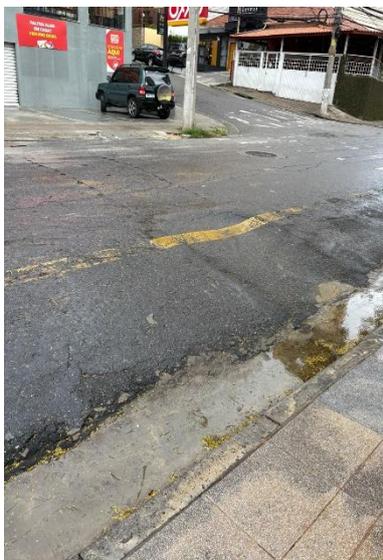
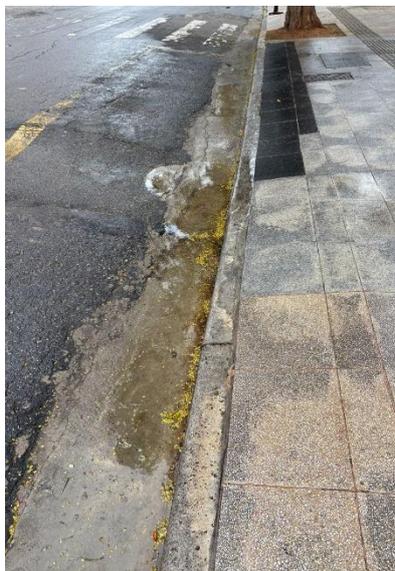
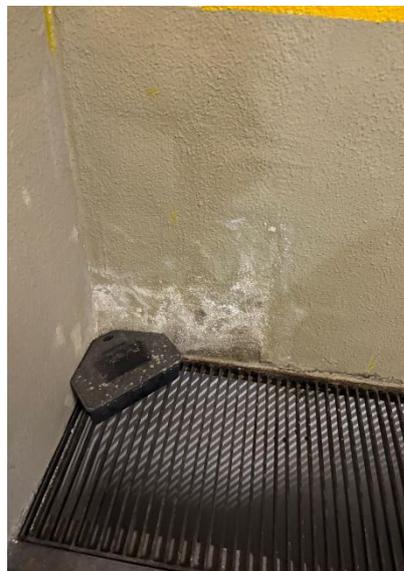
ANEXO: Imagens do local

Moradores da Rua Laura, nº 188, relataram que, após a realização de uma obra de esgoto, houve a formação de um desnível na via, o que tem causado acúmulo de água da chuva na calçada e infiltrações na garagem do prédio. A situação está gerando transtornos, podendo comprometer a estrutura do imóvel.

Indicamos ao Excelentíssimo Senhor Prefeito Municipal que determine ao setor competente que realize vistoria técnica na Rua Laura, altura do número 188, para verificação e correção de desnível causado por obra de esgoto no local.
